EKSPERTYZA TECHNICZNA KONSTRUKCYJNA

stanu elementów konstrukcyjnych istniejącego budynku świetlicy wiejskiej w

Juchnowcu Dolnym gm. Juchnowiec Kościelny,

na działce nr ewid. geodez. gr. 270.

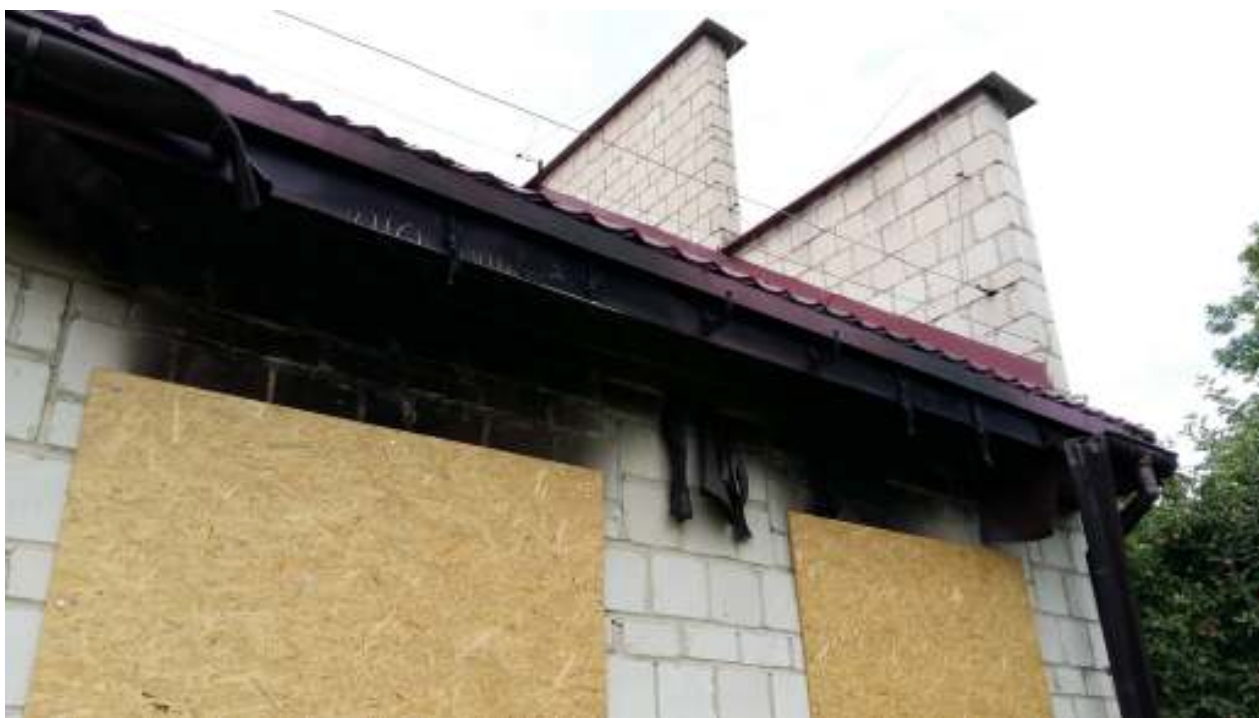
Stan robót wykończeniowych istniejącego budynku oprócz pomieszczeń garażu w którym miał miejsce pożar ocenia się jako zadowalający.

Zdj.4 Widok uszkodzeń powstałych po pożarze budynku

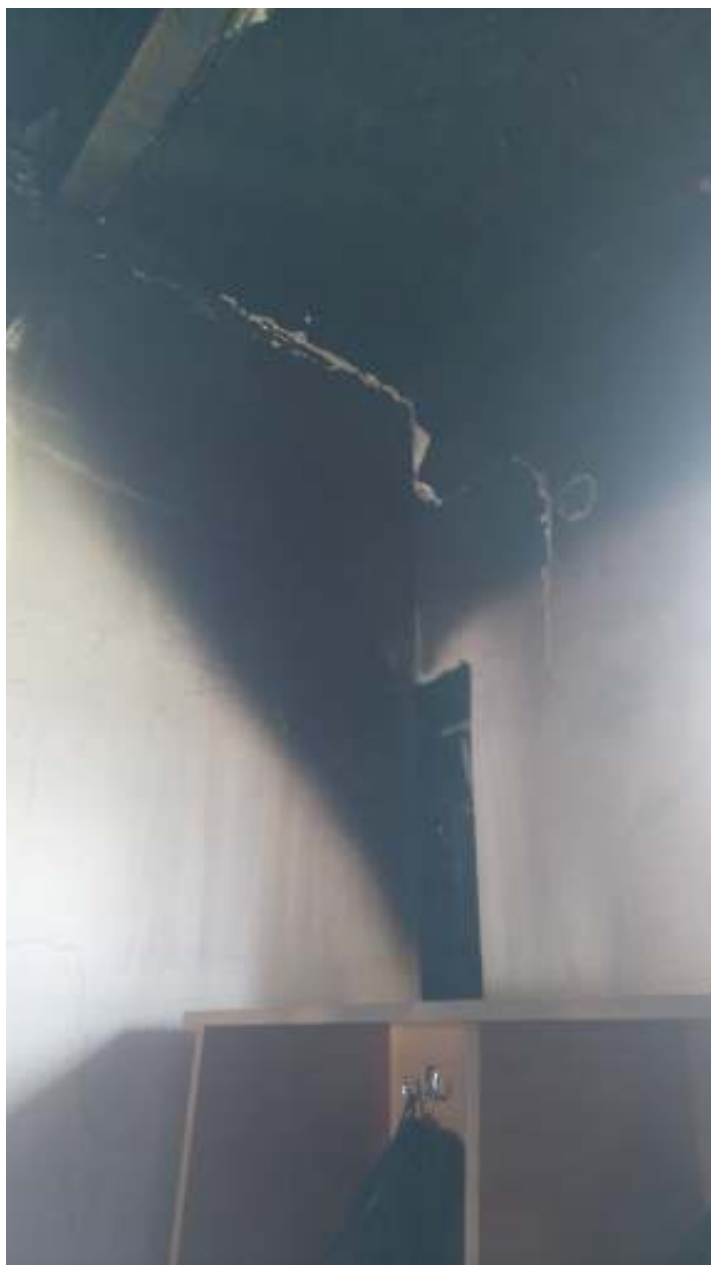
W trakcie wizji lokalnej budynku świetlicy z garażami OSP, który jest przeznaczony do docieplenia, zaobserwowano pęknięcie biegnące na połączeniu stropu i ściany, w pobliżu otworu w stropie prowadzącego do przestrzeni poddasza nieużytkowego. Pęknięcie to, jak również odspojenie kilku pustaków, powstało prawdopodobnie w trakcie pożaru, który miał miejsce w 2018 roku. Poza tym nie stwierdzono innych rys i spękań w ścianach zewn. parteru, świadczących o niewłaściwej pracy elementów konstrukcyjnych, lub o obniżeniu ich nośności.

Zdj.5 Widok pęknięcia powstałego po pożarze budynku

3.3, Przed rozpoczęciem robót dociepleniowych konieczna jest naprawa spękanych miejscowo ścian wewnętrznych z zastosowaniem metod tradycyjnych np. przez przemurowanie + stalowe pręty łącznikowe pomiędzy murem istniejącym i nowym.

Może też być zastosowana nowoczesna metoda Festmur – spirale zbrojeniowe na zaprawie festmortel lub metoda RAB – wzmacnianie matami, iniekcje ciśnieniowe oraz taśmy węglowe – materiały kompozytowe; taśmy o grub. 1,2 -1,4mm

Należy również przemurować fragmenty ścian, gdzie nastąpiło odspojenie pustaków.

Wskazane byłoby również ewentualne założenie kontrolnych pasków szklanych na występującym pęknięciu ściany, w celu ustalenia, czy rysa się powiększa, czy też nie ulega zmianie.

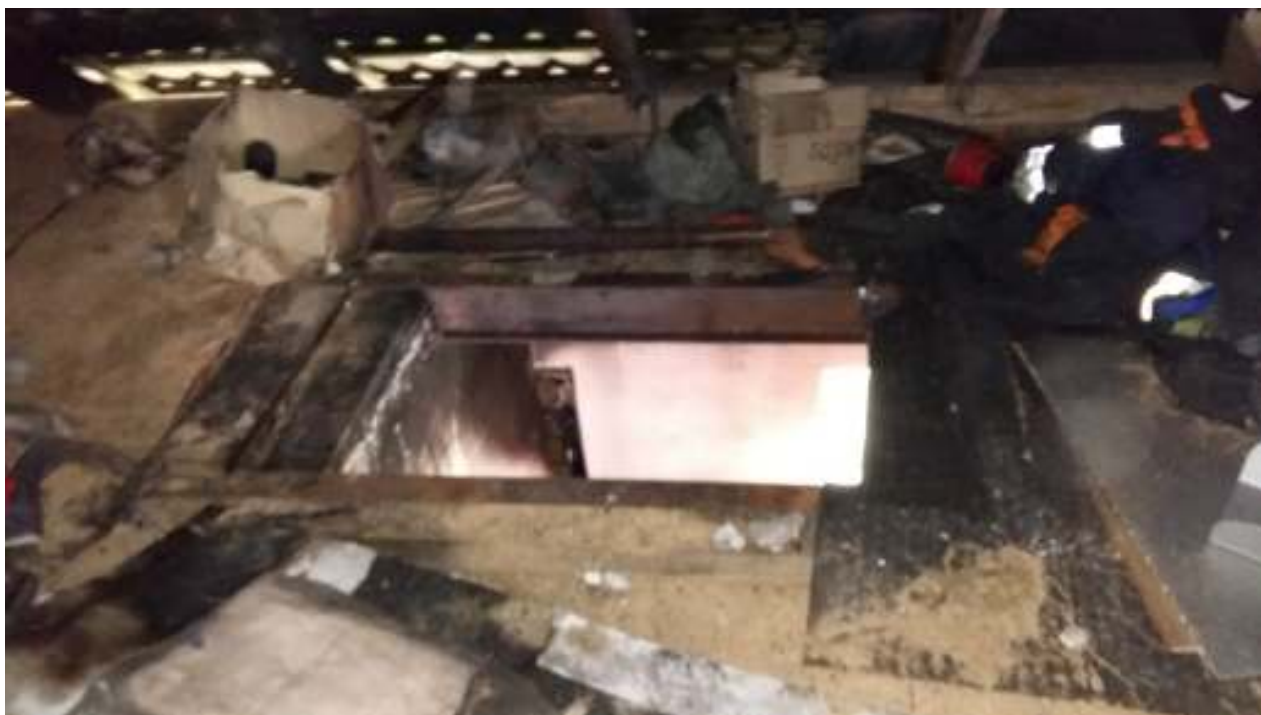
Zdj.6 Widok otworu do przestrzeni poddasza nieużytkowego

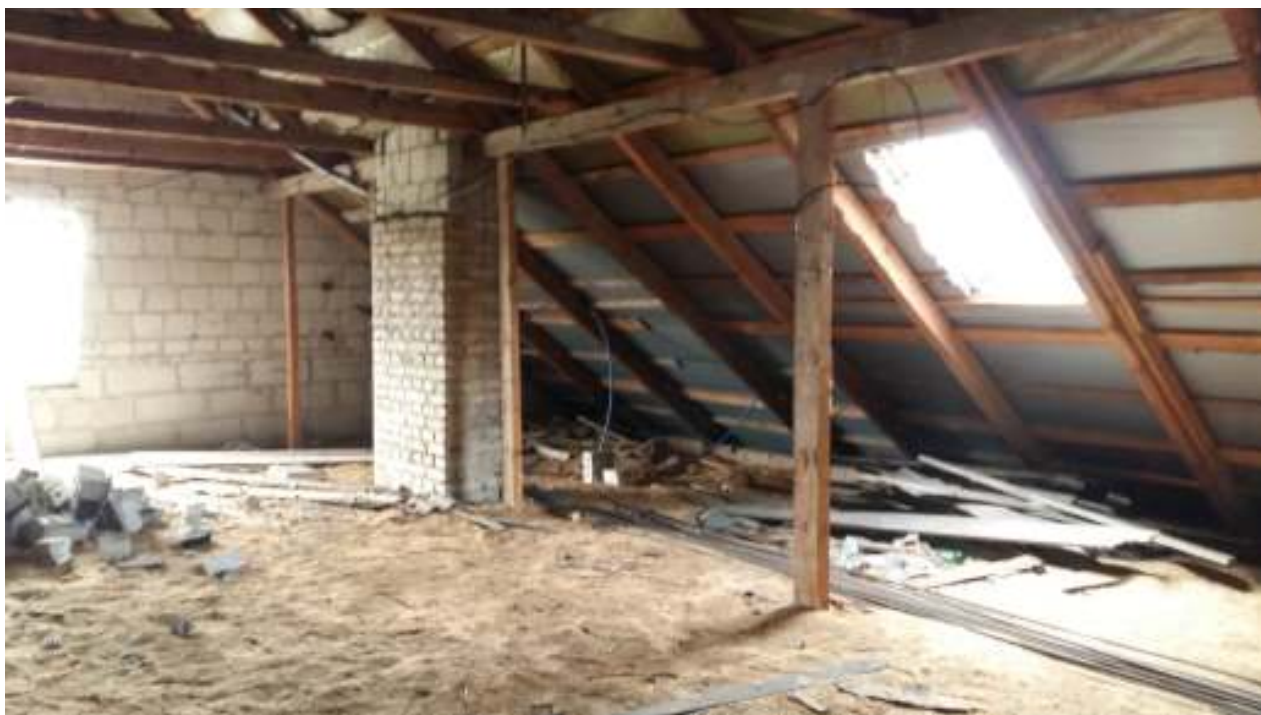
Strop nad parterem wykonany jest jako żelbetowy wylewany pomiędzy dwuteownikami stalowymi wys. 20cm w rozstawie co 1,0m. Na stropie leży warstwa trocin o gr. 12-15cm

Zdj.7 Widok poddasza nieużytkowego

3.2 Przed wykonaniem robót dociepleniowych na stropie, istniejąca warstwę trocin należy usunąć.
